Schloss Benrath wieder wie neu

Sanierungsprojekt Ostflügel

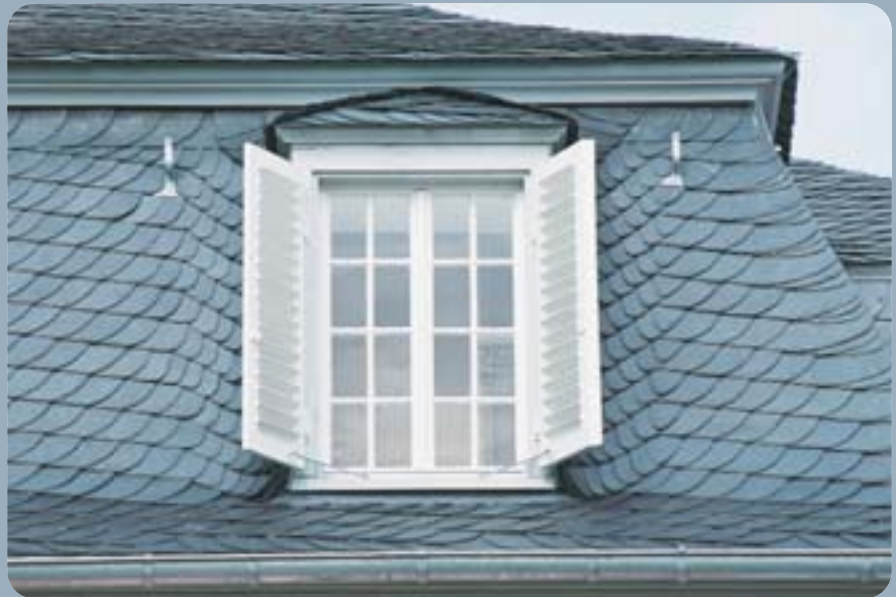
Die ausgehend gedeckten Wangenkehlen sind einerseits mit kleinen Schwärmern, andererseits mit decksteinähnlichen Kehlübergangsteinen an die Deckgebilde der Mansarddachfläche angeschlossen.

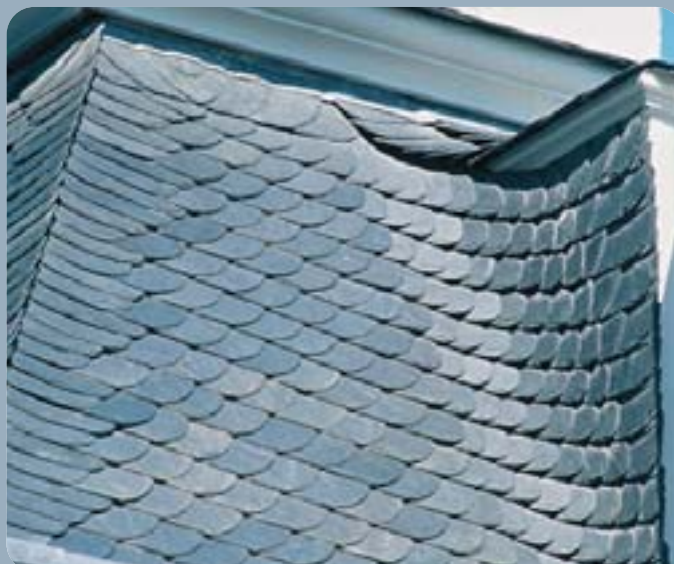
Detail einer linken ausgehenden Wangenkehle bei Linksdeckung der Mansarddachfläche. Die Kehlsteine haben runden Bruch. Die Kehlübergangsteine bewirken einen fließenden Verlauf der Kehl- und Deckgebände.
